Suuriläpimittaisten teräsputkipaalujen lyöntikalustot

Ruukin teräspaalupäivä 2012, Helsingin Messukeskus

Junttan Hydrauliset Järkäleet

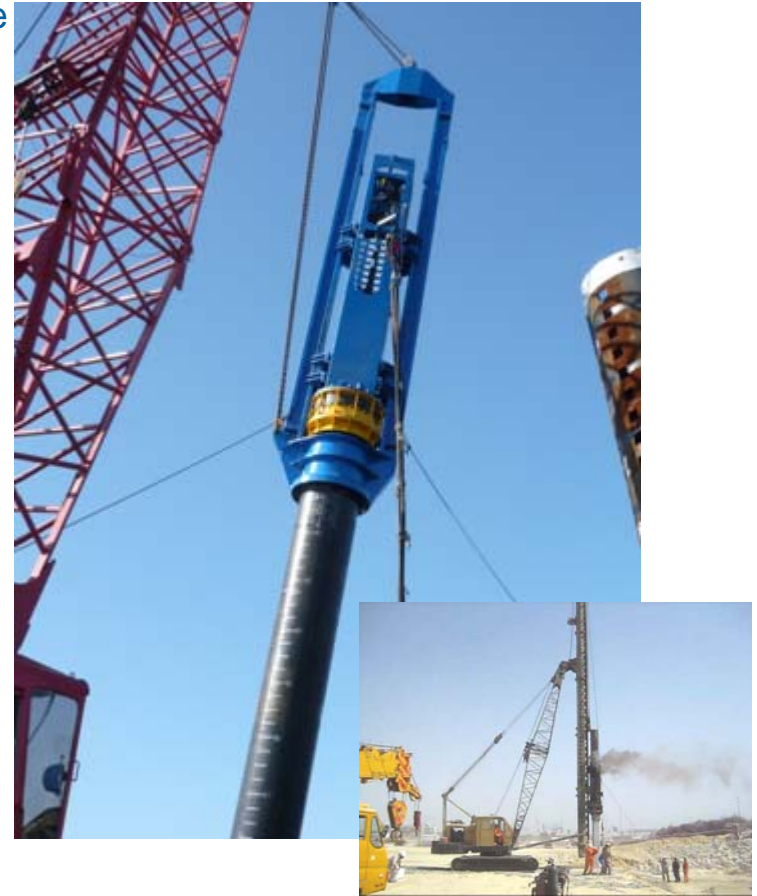
- Erinomainen lyönnin hallittavuus ja perustoimintaperiaate takaavat paalun eheyden ja maksimaalisen painuman kaikissa olosuhteissa, kaikilla paalumateriaaleilla
- Tehokkuus (jopa 97% blokin energiasta siirtyy paaluun)
- Tasaisesti toistuva isku ja lyöntienergia
- Tarkka ja portaaton iskutiheyden ja pudotuskorkeuden säätö
- Matala melutaso verrattuna mihin tahansa muuhun markkinoilla olevaan hydrauliseen järkäleeseen
- Ympäristöystävällisyys
- Korkea laatu ja huollettavuus

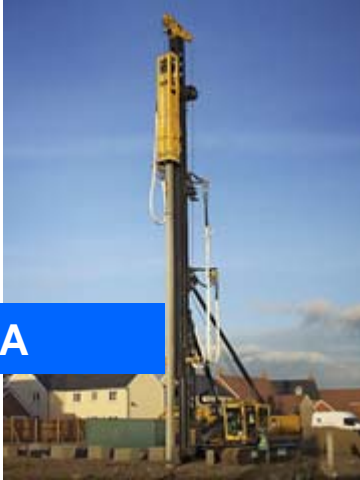
HHK-A

- Isku 1200 mm
- Double acting
- Kiihdytys 1G (avustettu vapaa pudotus)
- Standardikoot 3-16 tonnia
- Energia 35-188 kNm
- Iskutaajuus 40-100 lpm
- Ensisijaiset käyttökohteet
 - Keiliasennukset (lyhyt rakenne)
 - Junttan tai muu peruskone
 - Hydrauliteho Junttan peruskoneesta tai voimayksiköstä
 - Paalut: puu, betoni, (teräs)

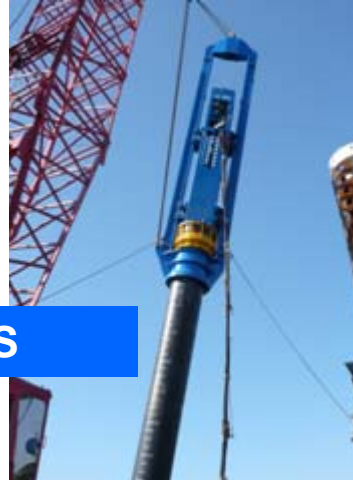
HHK-S

- Isku 1500 mm
- Double acting
- Kiihdytys 1G (avustettu vapaa pudotus)
- Standardikoot 5-28 tonnia
- Energia 74-412 kNm (Boost: 450kNm)
- Iskutaajuus 30-100 lpm
- Ensisijaiset käyttökohteet
 - Keiliasennukset tai nostuririiputus
 - Junttan tai muu peruskone, nosturit
 - Hydrauliteho Junttan peruskoneesta tai voimayksiköstä
 - Paalut: (puu, betoni), teräs

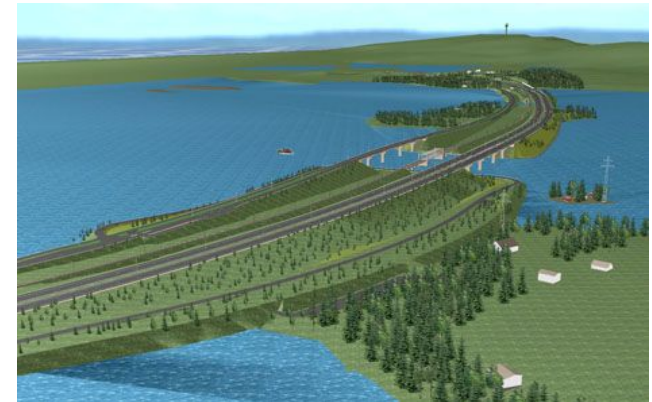
CASE 1 – Kallansillat / Nostettava ratasilta

- Tikkalansaaren hydraulisesti nostettava rautatiesilta
- Yhtenäisen teräsristikkosillan kokonaispituus 50m, perustuksina 4 vedenalaista teräsbetonikasuunia
- Paalut: Pääasiassa 16 metriä pitkä D610/S12,5 RR teräsputkipaalu varustettuna kalliokärjellä, kokonaispituus 24-33 metriä, 14-16 vinopaalua (1:3.5) per kasuuni
- Vaaditut kantavuudet 3000 kN per paalu, koko paaluryhmälle n. 50 MN.
- Maaperä vaihteleva: löysää savea, hiekkaa, moreenia, paljon lohkareita ym.
- Työskentely työsillalta, veden syvyys paikalla n. 10m

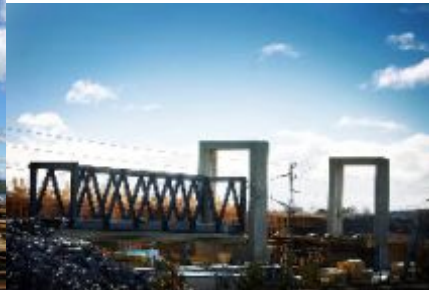
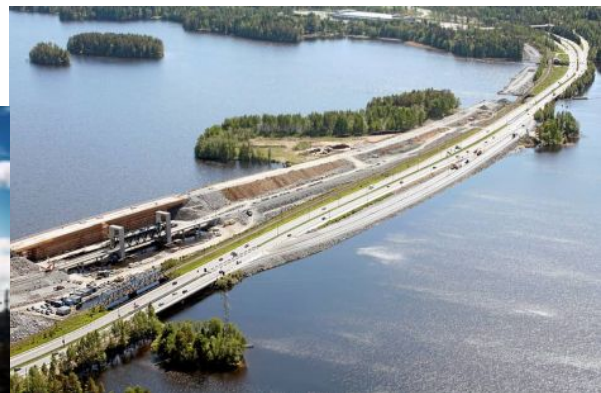
CASE 1 – Kallansillat / Nostettava ratasilta

- Koko työmaan paalutus jaettu usean urakoitsijan kesken, esimerkissä Kantolan Paalutus Oy
- Käytetty kalusto: Junttan PM23 varustettuna Junttan HHK4/7SL hydraulijärkäleellä sekä 10t loppulyöntilaitteella

- Työ onnistui ilman ongelmia ja valmistui aikataulussa, huolimatta haastavista olosuhteista ja tiukasta aikataulusta
- PM23:n ulottuvuus ja erinomainen tarkkuus paalunkäsittelyssä olivat suuri apu työskenneltäessä sillalta ja tehtäessä jatkoksia
- Koneen kuljettajan, Harri Ingetin, sanoin: ”Juuri sopiva laite tähän hommaan”
- Silta avattu käyttöön kesällä 2011

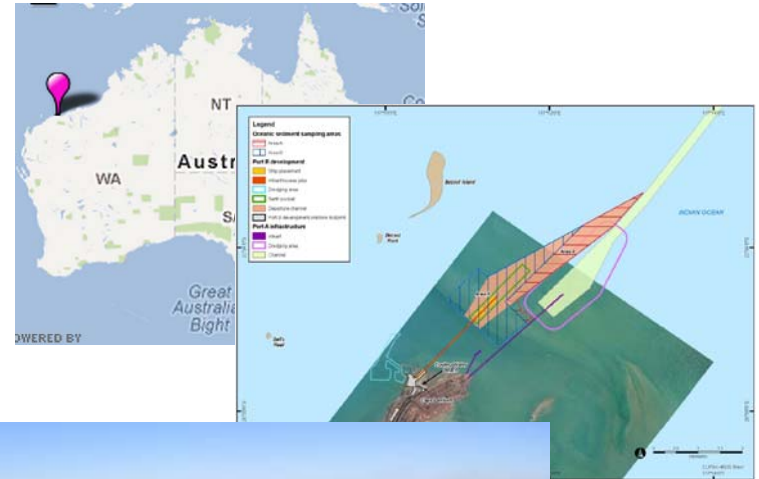
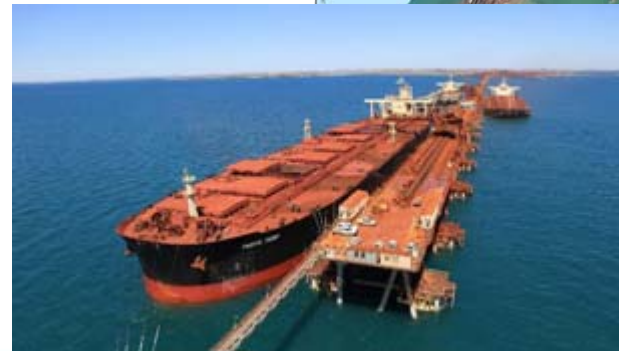
CASE 2 – Cape Lambert Port B, Australia

- 920m pitkä, neljän laivapaikan lastauslaituri
- Paalut: 300kpl 42-55 metriä pitkiä teräspalkkipaaluja
 - 102kpl D1400/S25 pysty- ja vinopaalu(1:3.6), RUG: 3.8 - 10.6 MN
 - 108kpl D1700/S25 pystypaalu RUG: 5.5 – 7.0 MN
 - 16kpl D1000/S25 pystypaalu RUG: 3.0 MN
 - 74kpl D1500/S25 pysty- ja vinopaalu(1:4) RUG: 8.2 -15.3 MN
- Työskentely lautalta sekä laiturin päällä liikkuvalta alustalta

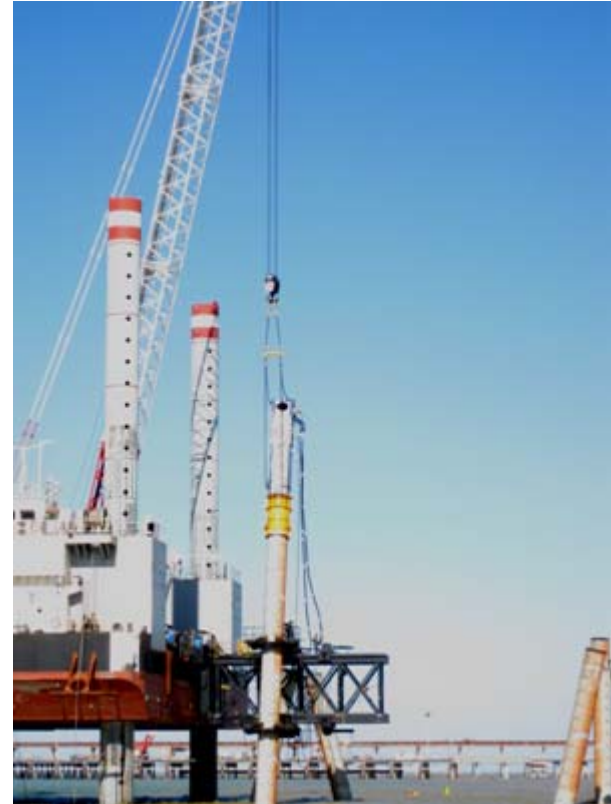
CASE 2 – Cape Lambert Port B, Australia

- Toteuttajana John Holland Group
- Käytetty kalusto:
 - 2kpl Junttan HHK25S(Boost) + 30CCU
 - 2kpl Junttan HHK28S(Boost) + 30CCU
 - paalukoon mukaiset ohjaimet, pituus 2250mm
 - Maksimienergiat 400kNm ja 450kNm
- Nostuririiputus, nostureina:
 - 2kpl Liebherr LR1400/2 (400tonnia)
 - 2kpl Marr M1680D (400tonnia)

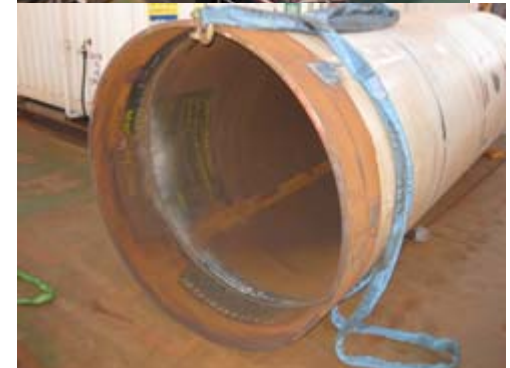
CASE 2 – Cape Lambert Port B, Australia

- Lyötäessä vinopaaluja ero järkäleestä mitatun lyöntienergian ja PDA-analyysin antaman siirtyneen energian välillä oli suuri ja paaluun siirtyi joissain tapauksissa mittauksen mukaan vain puolet mitatusta energiasta

- Loppulyönneissä ei saavutettu vaadittua loppulyöntienergiaa
- Paalujen yläpäät vaurioituivat
- Paalua lyötäessä järkäleen yläpää heilahti voimakkaasti ~50mm yläpäästään. Järkäleen terävä heilahtaminen oli selvästi havaittavissa

- Katkaistussa paalun päässä oli havaittavissa selkeitä merkkejä pelkästään toispuoleisesta kuormituksesta
- Paalun päässä oli havaittavissa viitteitä muodonmuutoksesta noin 20cm matkalla paalun alareunalla

- Osa paaluista lommahti tavoitellessa vaadittua etenemää
- Paalunohjaimen kontaktipintoihin kohdistui voimakas lämpökuormitus ja kuluminen lyönnin aikana

- Järkäleen runko pomppi ajoittain paalun päässä aiheuttaen lisäkuormaa runkoa kannatteleville ponnistuskumeille sekä koko järkäleen rakenteelle
- Järkäleen rungossa havaittiin noin 15 paalun lyönnin jälkeen ratkeamia (1500-2000 lyöntiä per paalu)

- Järkäleen ja paalun suuntausta parannettiin siten että lopullinen vällys paalun ja ohjaimen välillä laski likimain nolnaan (jo alun perin ehdotettiin lentokeiliä, mutta asiakas halusi ohjaimet)
- PDA-mittausanturit ohjeistettiin sijoittamaan paalun kallistussuunnassa paalun sivuille, jotta paaluun siirtyvä energia jakautuisi tasaisesti molemmille mittausantureille
- Käyttäjää ohjeistettiin käyttämään järkälettä oikein, jotta järkäle toimisi suunnitellusti ja koko kapasiteetti saataisiin käyttöön

- Järkäle pysyi vakaana eikä heilahtanut lyötäessä vinopaaluja
- Paalun pään kuormitukset olivat tasaiset koko paalun poikkileikkauksen alalla ja paalut sälyivät ehjänä lommahtamatta
- Järkäleestä mitattu lyöntienergia ja PDA-mittauksesta saatu energia täsmäsivät hyvin
- Tavoiteltu kantavuus saavutettiin lopulta helposti käytetyllä lyöntikalustolla
